マドモアセーフがはめ込めない窓の例

【図6】

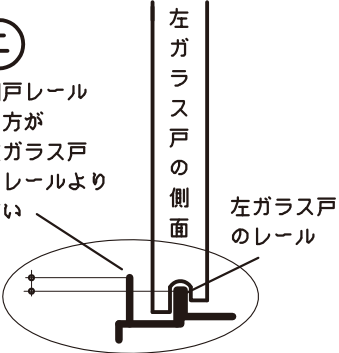
次の、①～⑧に該当する左ガラス戸のレールにはマドモアセーフがはめ込めません。くわしくはお電話でご相談ください。

<p>① 上レールの下がり部分が3cmを超える。</p>

<p>② 上レールの厚み(巾)が5mmを超える。</p>

<p>③ 上レールの下がり部分がL字型で4mmを超えている。</p>

<p>④ 網戸レールの方が左ガラス戸のレールより高い</p>
